令和6年6月27日

## 「低価格・高リスク」の非純正バッテリーに注意 ～建物が全焼に至った火災も～

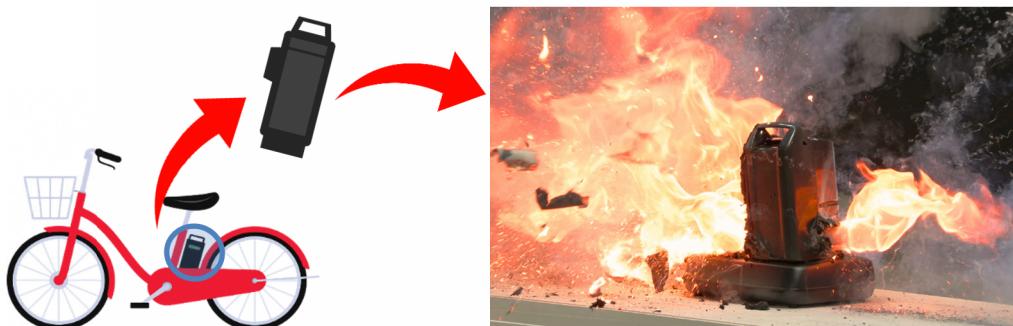
電動アシスト自転車用非純正バッテリーから発火する様子（再現イメージ）  
 （※資料中の全ての画像は実際の事故とは関係ありません。）

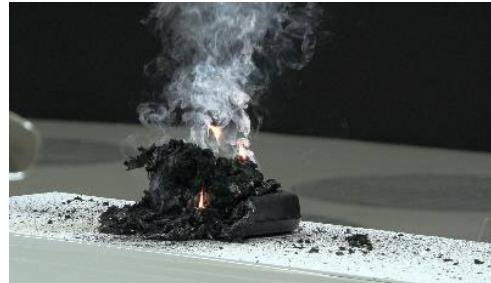
- 事故発生年月  
2019年4月（兵庫県、年齢・性別不明、  
拡大被害）
- 事故の内容  
ネット通販で購入した電動アシスト自転車用バッテリーを自転車から取り外して充電していたところ、出火し、床を焼損した。
- 事故の原因  
非純正バッテリーの内部で短絡が生じて異常発熱し、焼損したものと考えられる。

電動アシスト自転車用非純正バッテリーの発火  
(再現イメージ)

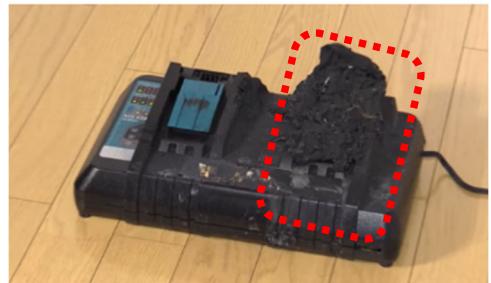
- 事故発生年月  
2020年4月（岐阜県、40歳代・男性、軽傷）
- 事故の内容  
ネット通販で購入した充電式電動工具用バッテリーを、購入後初めて充電器で充電していたところ、異音がして出火し、周辺を焼損し火傷を負った。
- 事故の原因  
非純正バッテリーの保護回路基板（安全保護装置）の設計不良により、充電中の全てのリチウムイオン電池セルの電圧を検知することができない構造であったため、一部のリチウムイオン電池セルが過充電状態となって異常発熱し、焼損したものと考えられる。

充電式電動工具用非純正バッテリーの発火  
(再現イメージ)

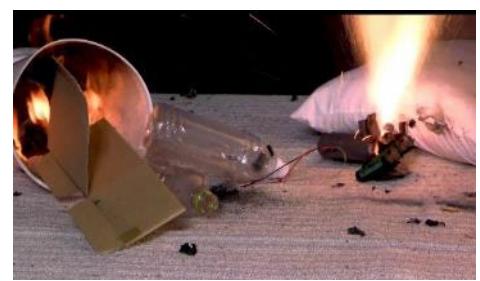
- 事故発生年月  
2023年9月（兵庫県、性別・年齢不明、  
製品破損）
- 事故の内容  
ネット通販で購入した充電式掃除機用バッテリーを機器に取り付けた状態で保管していたところ、突然作動するとともに出火した。
- 事故の原因  
非純正バッテリーの保護回路基板（安全保護装置）が異常発熱して出火したものと考えられる。なお、2021年8月16日からリコールが実施されている製品であった。

充電式掃除機用非純正バッテリーの発火  
(再現イメージ)

リコール対象の非純正バッテリーによる事故も発生しています。リコール対象製品をお持ちの場合は、不具合がなくても直ちに使用を中止し、販売店や製造・輸入事業者に確認や相談をしてください。

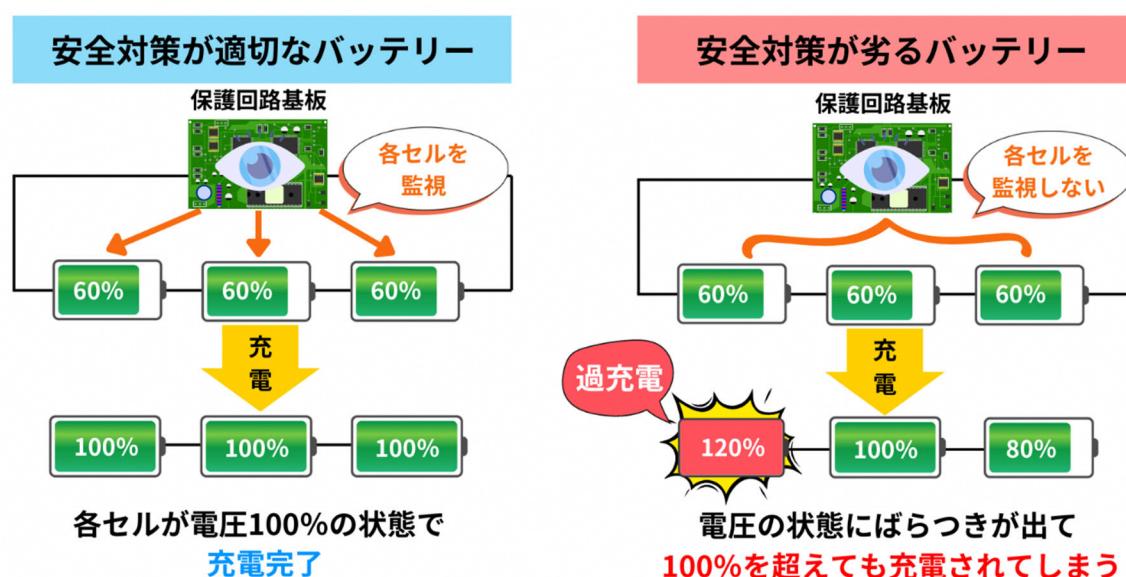
###### ▼過充電保護装置が劣る例

安全対策が適切なバッテリーでは全てのリチウムイオン電池セルが決められた電圧で充電されるよう監視されていますが、安全対策が劣るバッテリーの場合、電圧の監視が部分的になっているものがあり、決められた電圧より高い電圧で充電（過充電）されて発火する危険があります。

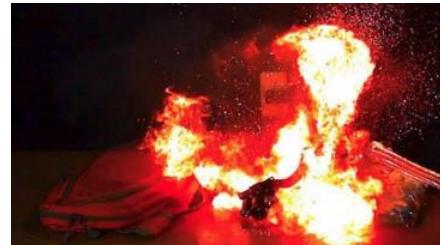
- 事故発生年月  
2020年9月（徳島県、60歳代・男性、拡大被害）
- 事故の内容  
ネット通販で購入した充電式LEDヘッドライトを充電中、電池付近から出火し、周辺を焼損した。
- 事故の原因  
製品本体に過充電保護装置が無かったため、出力電圧の高い他の製品の充電器を接続した際に、リチウムイオン電池セルが過充電状態となって異常発熱し、焼損したものと考えられる。

LED ヘッドライトを付属品よりも出力電圧の高い他製品の充電器で充電して発火

#### ○適切な充電条件を確認し、仕様の異なる充電器を誤って接続しないようにする。

充電器は、それぞれ充電条件などの仕様が異なりますが、充電器と機器をつなぐプラグの形状は同じものが多く、他製品に付属していた充電器でも接続できてしまうことがあります。特に付属の充電器よりも高い電圧の充電器に、リチウムイオン電池搭載製品をつなぐと、バッテリー内部の電池セルが過充電状態となって、発火や破裂などの事故に至るおそれがあります。充電の際は、出力電圧などの適切な充電条件を確認し、仕様の異なる充電器を誤って接続しないようにしましょう。
