令和6年8月27日

災害時にも活躍する携帯発電機やポータブル電源の事故と 停電復旧後の通電火災に注意！

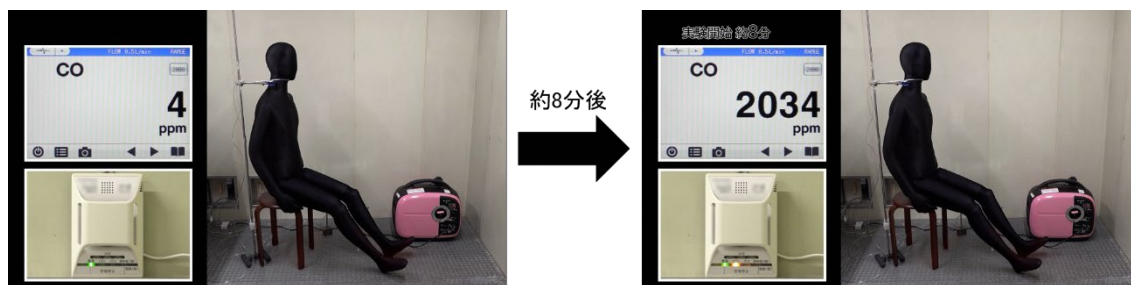
図2 室内で携帯発電機を使用した際の一酸化炭素（CO）濃度の変化

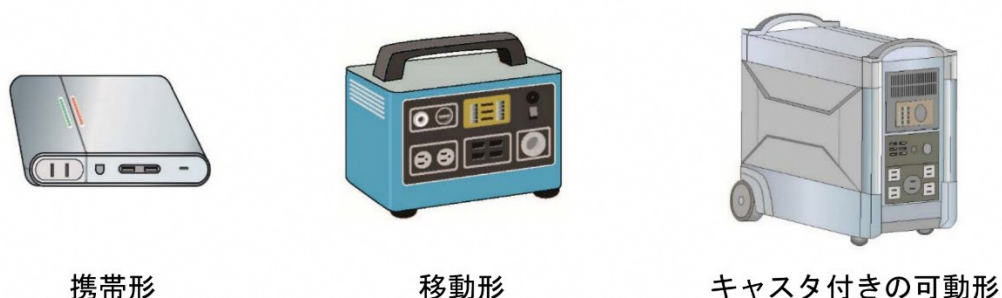
携帯形

移動形

キャスタ付きの可動形

図3 ポータブル電源の例

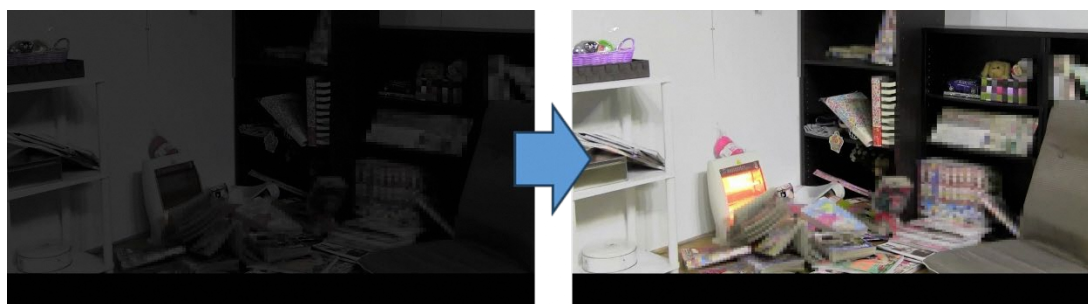
地震後の停電時

通電開始

図4 電熱器具の意図しない作動による通電火災のイメージ
(地震時に可燃物が飛散し、近くにあった電気ストーブに接触して発火する危険性)

- ・ 地震が発生した際に可燃物が散乱しないように、家具はできるだけ壁に固定しましょう。あわせて、電気ストーブ等の電熱器具の周辺に可燃物を置かないように日頃から意識しましょう。
- ・ 自宅から避難する際に時間的な猶予がある場合は、停電復旧時に異常のある製品に通電されることによる事故を防ぐため、分電盤のブレーカーを切ってください。日頃から分電盤の位置や操作方法を確認しておきましょう。
- ・ 停電復旧時における意図しない作動による火災を防ぐため、特にヒーターを内蔵した電気ストーブ等の電熱器具は、停電時には電源プラグをコンセントから抜きましょう。
- ・ 停電復旧後、浸水などによる被害を免れた製品を使う際は、機器などの外観に異常がないか（電源プラグやコードに損傷はないか、製品に焦げた痕はないか、など）を確認の上、分電盤のブレーカーを入れ、機器の電源プラグを1台ずつコンセントに差し、様子を確認しながら使用しましょう。異音や異臭がする場合は、必ず使用を中止し、メーカーや販売店に相談してください。

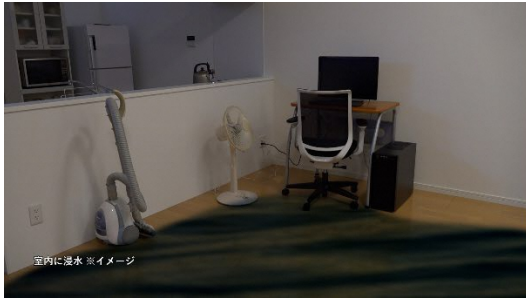
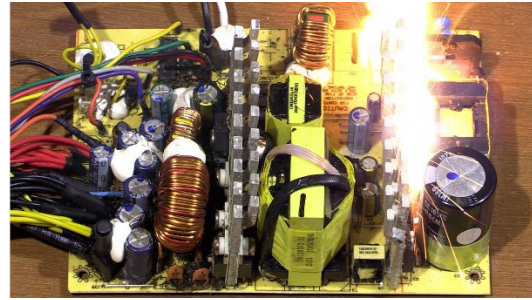
図5 浸水による通電火災のイメージ

(水に濡れた電気製品の内部には、水分が残っていたり、泥や塩分などの異物が付着していたりすることがあるため、通電時に電気回路基板から発火するおそれがある。)
